参考 7

1. 査定事例《専用道路ののり面崩壊による被災》

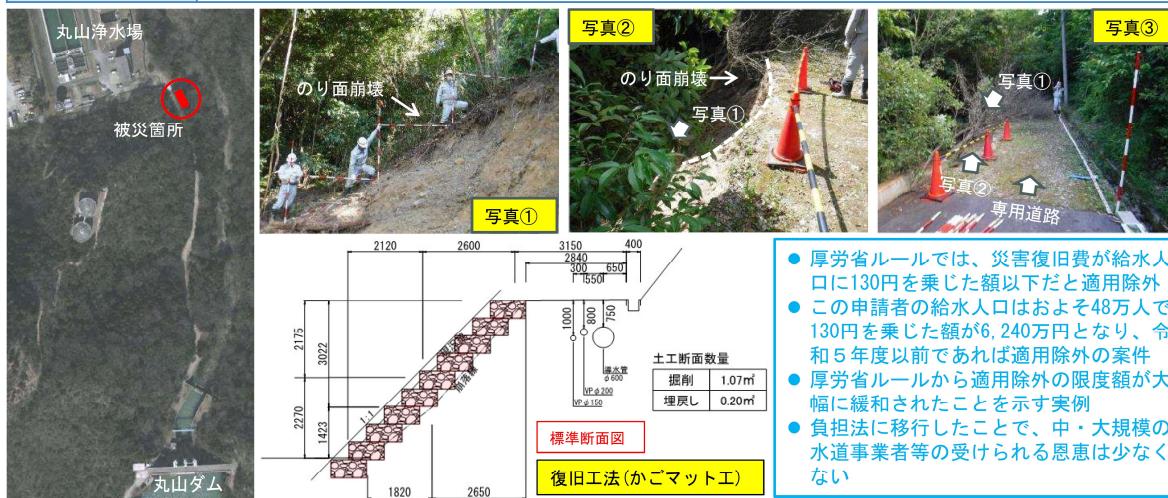
年 災	6
施設管理 者	西宮市
異常気象名	5月27日から28日までの豪雨（気象コード24145）
被災位置	兵庫県西宮市
被災施設	専用道路
被災状況	谷側ののり面崩壊
申請額	4百万円
復旧工法	かごマット工（のり面保護工）

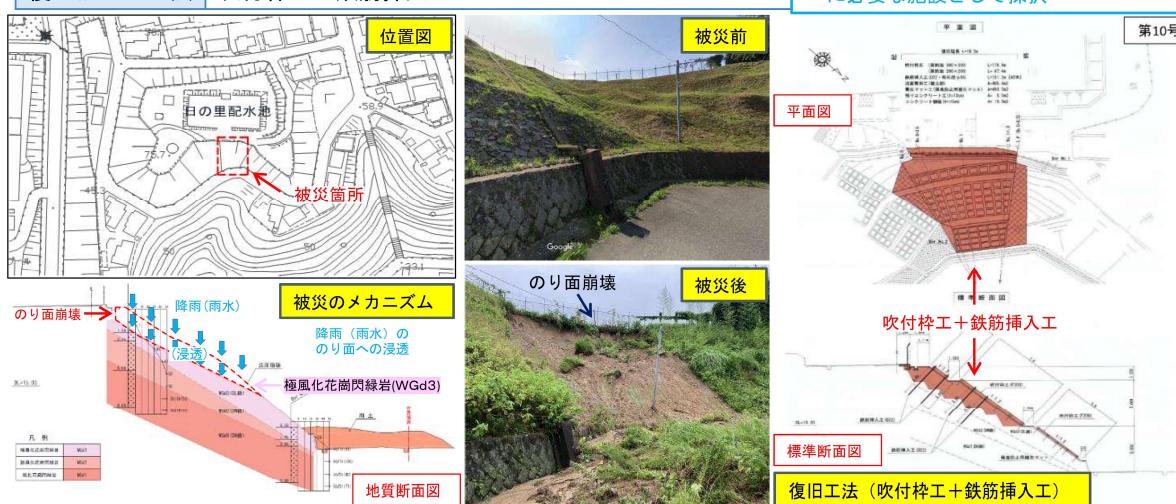
2. 査定事例《配水施設内ののり面崩壊による被災》

年 災	6
施設管理 者	宗像地区事務組合
異常気象名	6月27日から7月4日までの豪雨（気象コード24175）
被災位置	福岡県宗像市
被災施設	その他配水に必要な施設
被災状況	のり面崩壊
申請額(決定額)	21.2百万円 (21.0百万円、検算後の違算による減額)
復旧工法	吹付枠工+鉄筋挿入工

- 負担法移行後、初の一一部事務組合(特別地方公共団体)の査定事例
- こののり面は配水施設の底面、側面を支える地盤であり、放置すれば浄水の供給に影響することから、その他配水に必要な施設として採扱

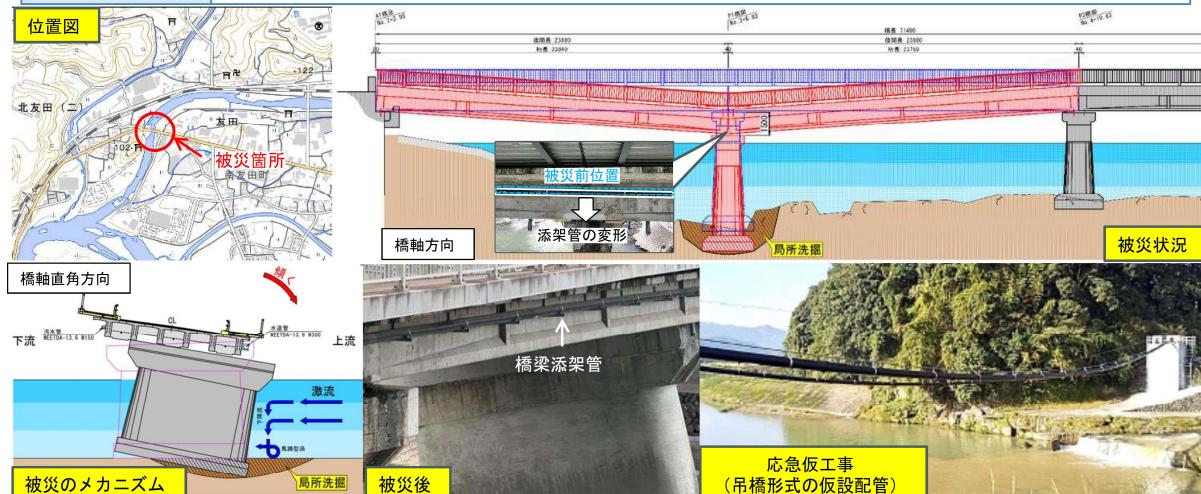
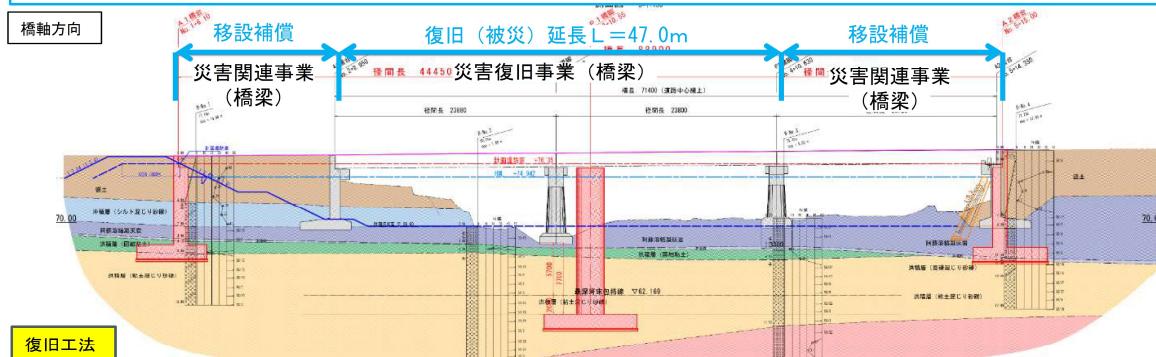
3. 査定事例《橋梁添架管の被災》

年 災	6
施設管理者	日田市
異常気象名	6月27日から7月4日までの梅雨前線豪雨（気象コード24180）
被災位置	大分県日田市
被災施設	配水管（150mm、橋梁添架管L=47.0m）
被災状況	国道386号三郎丸橋の沈下・傾斜に伴う管体の変形
申請額（決定額）	49百万円（49百万円、内仮工事費36百万円）
復旧工法	橋梁添架管の架替え

- 配水管は幸うじて通水機能を維持していたものの、一部に引張降伏ひずみを超える塑性変形が生じており、橋梁上部工が死に体と判定された区間を災害復旧事業として採択。橋梁の災害関連事業の区間は移設補償費（減耗分控除）として査定決定。
- 橋梁の架替えに伴う仮設配管については、下水道管（添架管）を含め総合的な比較検討をした上で吊橋形式とし、その基礎を下水道管と共有することでコストダウンを図った。

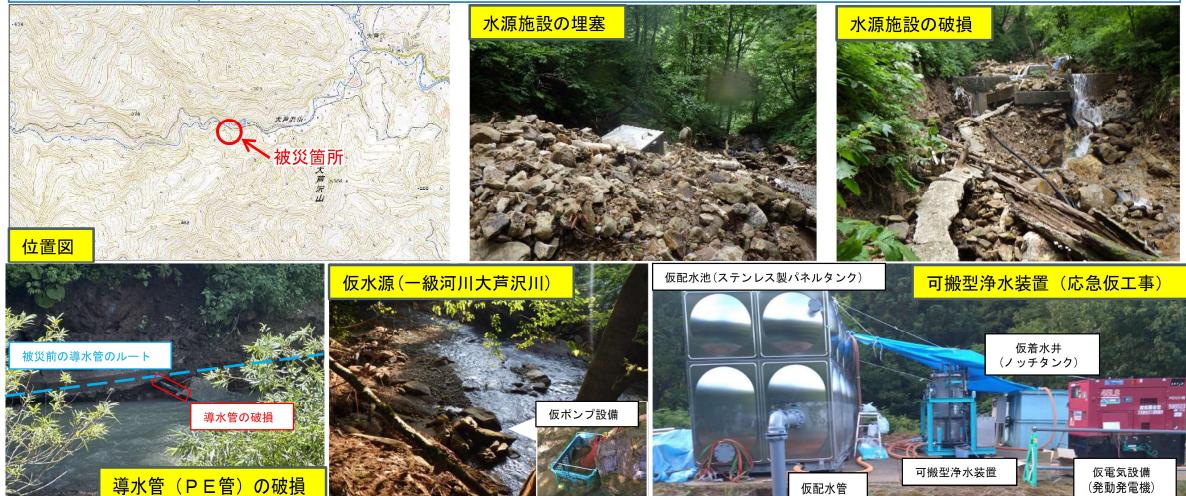
4. 査定事例《水源施設の被災》

年 災	6	設計図書の簡素化
施 設 管 理 者	鮎川村	
異 常 気 象 名	7月22日から7月29日までの豪雨（気象コード24210）	
被 災 位 置	山形県最上郡鮎川村	
被 災 施 設	水源施設、導水管	
被 災 状 況	土石流による水源施設の埋塞、流失、流水浸食による導水管の破損	
申請額(決定額)	322百万円（322百万円、内仮工事費84百万円）	
復 旧 工 法	集水槽周りのフィルタ層の補充・入換他、導水管の布設替え（原形復旧）

- 水源施設、導水管の被災により、原水（水質が良く塩素処理のみ）の供給が絶たれたため、応急仮工事を実行。
- 総合的、多角的に応急工法を比較検討（①被災施設の応急復旧、②水源の新設、③運搬送水、④仮設配管、⑤可搬型浄水装置）。その結果、最も安価かつ応急仮工事の期間の短い「⑤可搬型浄水装置」を選定。
- 更に調達可能な可搬型浄水装置の詳細の比較検討も実施。
- 本事例では、民生安定上の観点から、断水の受容限度を概ね1ヶ月に設定。
- 注意事項
 - 可搬型浄水装置は非常に高価な応急工法（本事例の仮工事費84百万円）。
 - 本事例については、総合的、多角的、詳細に比較検討を行い、必要最小限度であることが認められて採択されたもの（発災直後の応急業務急増時に処理することは難しいため、日頃の備えが大事）。
 - 原水、净水の供給が絶たれる全てのケースにおいて可搬型浄水装置が採択される訳ではない（本事例において被災したのは水源施設であり、净水施設ではない）ことに注意。
 - 査定において手戻り等が生じないように防災課と事前打合せをされたい。

- 被災施設の復旧工法を比較検討（①原形復旧と②取水・導水・净水施設の新築を比較）し、原形復旧を見込工法とした。
- ただし、水源施設の一部が禁伐の水源かん養保安林（国有林）であり、災害復旧工事の際に大きな制約を受けること、山形県の水道用水供給事業からの受水も検討に加える必要があることなど、更に検討を要するため、「その他の場合で特にその設計を協議する必要があると認める場合」の理由に当たるものとして協議設計（方針第15・1・（四））を付し、災害復旧事業として採択。
- 協議設計のため、当該調査、測量又は試験に要する費用を測量及び試験費に計上。

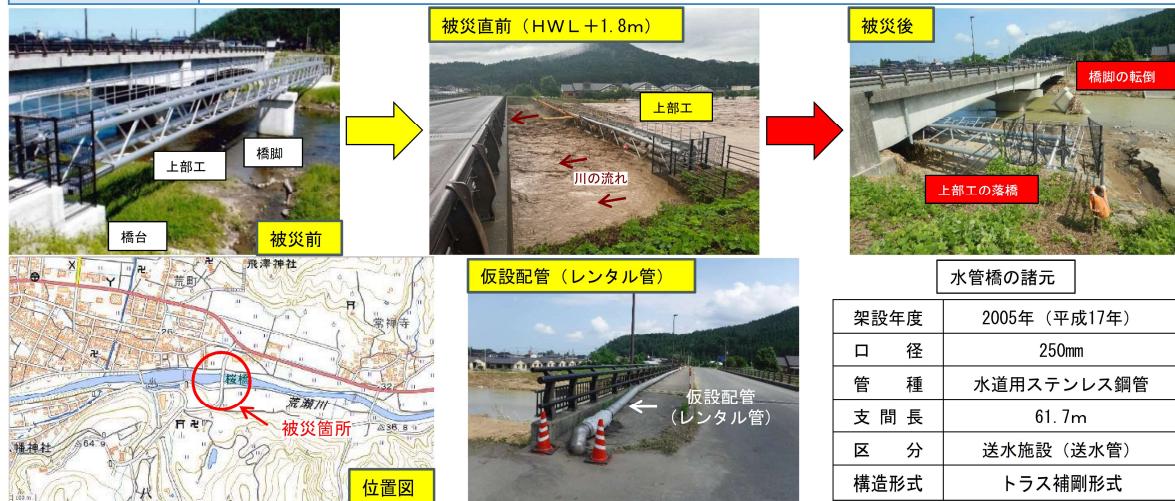
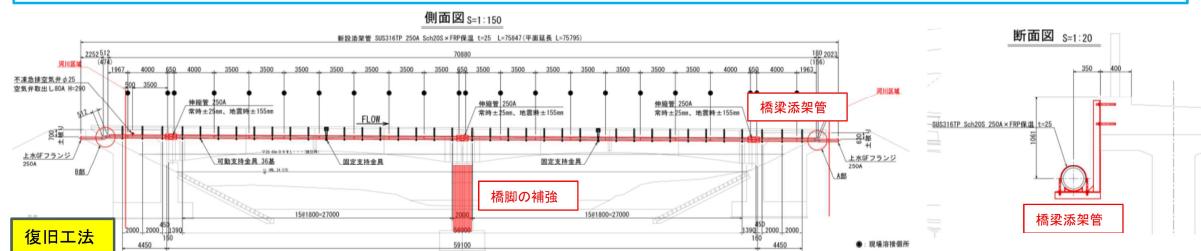
5. 査定事例《水管橋の被災》

年 災	6	設計図書の簡素化
施 設 管 理 者	酒田市	
異 常 気 象 名	7月22日から7月29日までの豪雨（気象コード24210）	
被 災 位 置	山形県酒田市	
被 災 施 設	送水管（φ250mm、水管橋L=61.7m）	
被 災 状 況	上部工主構部・付属設備、管体の破損、落橋、橋脚転倒	
申請額(決定額)	218百万円（218百万円、内仮工事費4百万円）	
復 旧 工 法	橋梁添架

- 民生安定期に施行が必要なことから、応急工法として必要最小限度（延長、管種、管径等）の仮設（陸）配管を採択。
【復旧工法】
 - 水道の災害復旧事業においては、構造物の耐震性を確保することも原形復旧とみなされる（申合第1・16・（2））ため、最新の道路橋示方書に準拠した水管橋を復旧できる。
 - 河川を架空横断する方法として、比較検討の結果、水管橋に比べ橋梁添架の費用が1／2程度になる。
 - 添架する道路橋は平成8年道路橋示方書による耐震性能を有しているが、橋梁添架にすると性能低下となってしまうため、経済的に断然有利であることを勘案し、道路橋（橋脚）の耐震補強も含めて災害復旧事業として認めた。
 - 被災原因の除去のため、添架位置を上流側ではなく下流側に変えた（要綱第3・（二）・イ）。

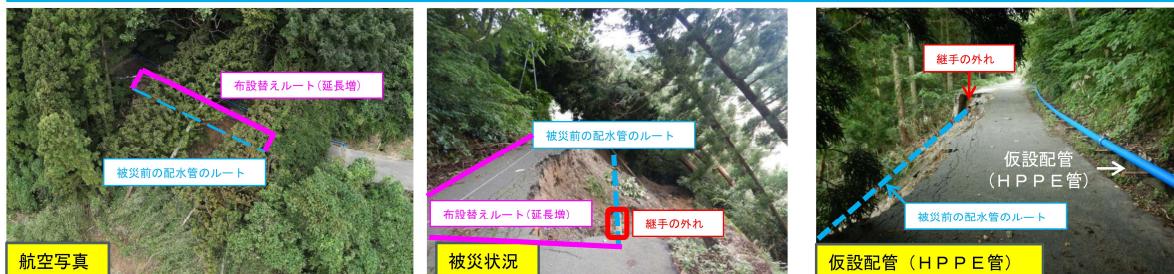
6. 査定事例《配水管の被災》

年 災	6	設計図書の簡素化
施設管理者	酒田市	
異常気象名	7月22日から7月29日までの豪雨（気象コード24210）	
被災位置	山形県酒田市	
被災施設	配水管（ $\phi 150\text{mm}$ 、 $L = 22.8\text{m}$ ）	
被災状況	道路谷側のり面崩壊に伴う配水管の継手の外れ	
申請額（決定額）	6百万円（6百万円、内仮工事費1百万円）	
復旧工法	道路災害復旧工事に伴う位置の変更と布設替え

- 民生安定上緊急に施行が必要なことから、応急工法として調達可能かつ道路の災害復旧工事に支障とならない必要最小限度（延長、管径等）の仮設（陸）配管を採択。
- 【復旧工法】
 - 水道の災害復旧事業においては、伸縮性、可とう性又は離脱防止機能を有する管の布設も原形復旧とみなされる（申合第1・16・（2））ため、被災したダクトタイル鉄管（K形）から水道配水用ポリエチレン管の布設替えを認めた。
 - 道路の災害復旧工事（擁壁工）の盛土材と補強材の範囲を外した布設替えルートとし延長増も採択（要綱第3・2・（イ））。

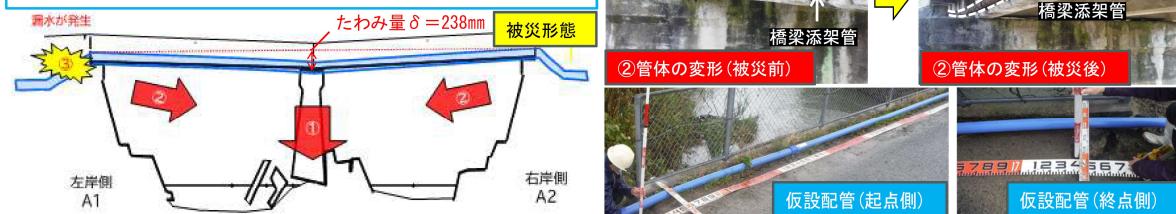
7. 査定事例《橋梁添架管の被災》

年 災	6
施設管理者	長門市
異常気象名	11月1日から11月3日までの豪雨（気象コード24345）
被災位置	山口県長門市
被災施設	配水管（ $\phi 80\text{mm}$ 、橋梁添架管 $L = 17.4\text{m}$ ）
被災状況	久富大橋の橋脚の沈下に伴う管体の変形、橋台背面の埋設管の継手のズレ（漏水）
申請額（決定額）	17百万円（17百万円、内仮工事費0.1百万円）
復旧工法	橋梁添架管の架替え

- 水管橋のたわみの制限値（ $L/350(\text{mm})$ 、 $L = \text{支間長}$ ）を準用。橋梁添架管のたわみ量が制限値を超えたため、被災と判定。
- 橋台背面の埋設管の漏水もあり、被災を複数箇所確認したため、橋梁添架管の架替えを採択。
- 被災した鋼管から水道配水用ポリエチレン管（伸縮性、可とう性又は離脱防止機能を有する管）への材質の改良も認めた。

- 渡河部を仮設（陸）配管（応急仮工事）、埋設部を復旧工事の一部（応急本工事）として施工し最小限度の応急工法とした。

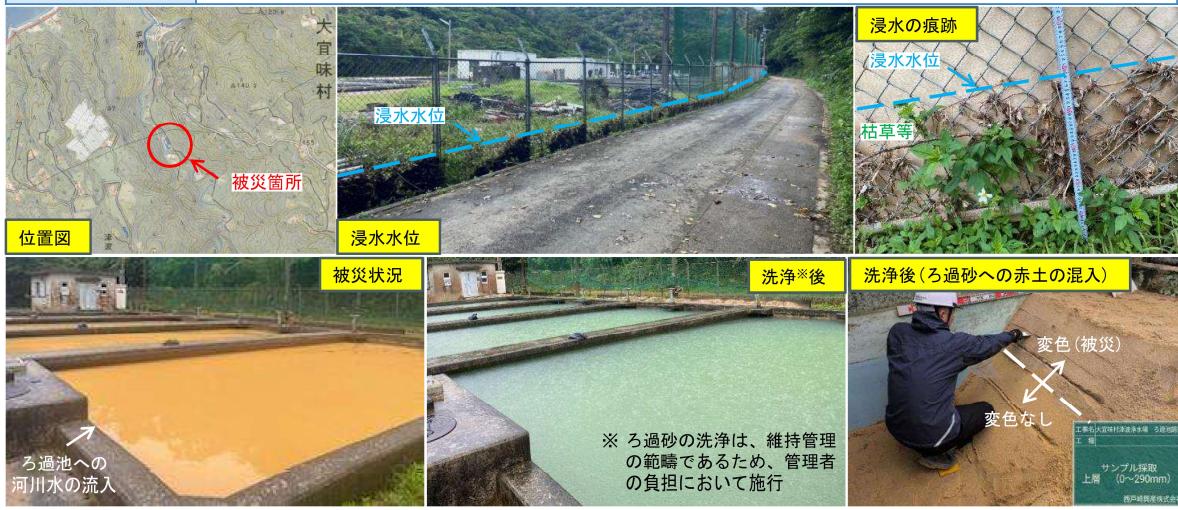
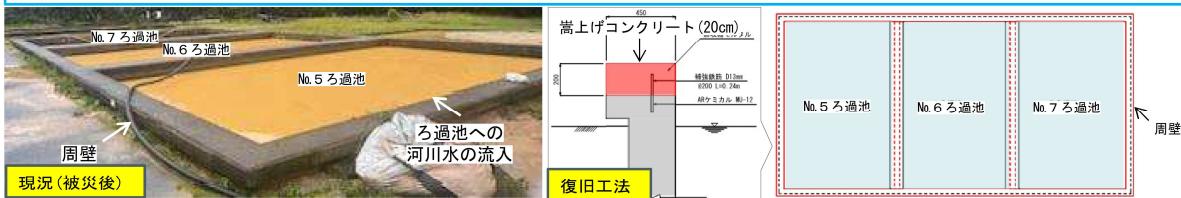
8. 査定事例《ろ過池の被災》

年 災	6
施設管理者	大宜味村
異常気象名	11月8日から11月11日までの豪雨（気象コード24355）
被災位置	沖縄県国頭郡大宜味村
被災施設	ろ過池（緩速用ろ過砂V=262.5m ³ ）
被災状況	越水によるろ過砂への汚泥（赤土）の混入
申請額（決定額）	68百万円（68百万円）
復旧工法	ろ過砂の部分的な入換とろ過池周壁天端の嵩上げ（要綱第3・2・チ）

- ろ過砂の被災の判定については、被災後にろ材を洗浄した後、日本水道協会規格「水道用濾材」（JWWA A103:2006）の試験項目、試験方法に準じて試験を実施し、過去の試験データと相互比較。
- 通常の洗浄ではろ過砂が回復できないと判断し、被災したろ層の部分的な入換を災害復旧事業として採択。
- 注意事項
 - 被災後のろ過砂の試験結果だけでは、災害により被災したものなのか維持管理の義務を怠ったことに基づいて生じたもののか判別できないため、被災前の試験データと見比べて値の上昇、異常値を検出するなど、客観的に被災の事実を示す必要があり、日頃の維持管理が重要。
 - 試験と目視（変色）の結果から、不純物が達している深さまでの被災部分を災害復旧事業の対象とした。ろ層全層（被災のない部分）を取り替えられるものではないことに注意。
- 浸水水位までの防水処置については、防水壁と周壁の嵩上げを比較検討した結果、後者の方が経済性、維持管理性に優れるため、これを採択。
- 注意事項
 - 浸水水位（被災水位）を超える想定水位（計画水位）等までの防水処置は災害復旧事業の範囲を逸脱して改良的とされるために不採択。
 - 浸水水位までの防水処置をするためには、越水、越波による浸水の痕跡（枯草、ゴミ等）を示した写真、動画などが必要。

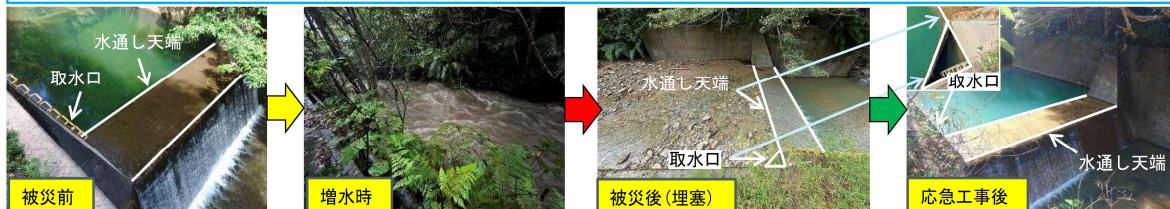
9. 査定事例《取水堰の被災》

年 災	6
施設管理者	大宜味村
異常気象名	11月8日から11月11日までの豪雨（気象コード24355）
被災位置	沖縄県国頭郡大宜味村
被災施設	取水堰（埋そく土砂V=149.5m ³ ）
被災状況	取水堰の埋そく
申請額(決定額)	1百万円（1百万円）
復旧工法	埋そく土砂の除去

- 取水堰の埋そく土砂の除去は、従前の効用（取水量）を回復するものであり、取水口から上流側の水道施設の範囲もしくは取水量を確保できる断面を災害復旧事業の対象として採択。
- 注意事項
 - 水道施設の埋そくは「下水道の排水施設の埋そく」に準じており、埋そく土砂の断面積が管渠等の断面積の3割に満たないものは「維持工事とみるべきもの」（いわゆる「のみ災」）に該当し適用除外。
 - 査定時は自然流下量を見込んで7割の量を計上（査定時に着手・契約済みの断面は自然流下量を見込まず全土量を計上）。
 - 被災の事実の確認として、被災後に取水量が減少している資料（取水量のトレンドデータ、被災状況写真等）が必要。
 - 災害復旧事業の対象はあくまでも水道施設の範囲になり、その範囲を超えて他の施設（本事例では河川施設）の埋そく土砂を除去できるものではないことに注意。

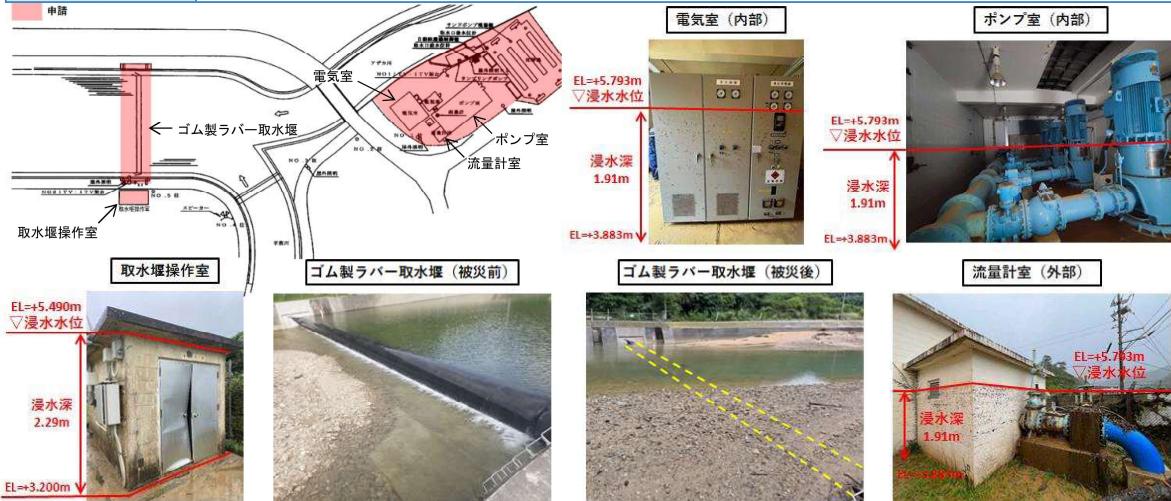
10. 査定事例《取水施設の被災》

年 災	6
施 設 管 理 者	沖縄県企業局（水道用水供給事業）
異 常 気 象 名	11月8日から11月11日までの豪雨（気象コード24355）
被 災 位 置	沖縄県国頭郡大宜味村
被 災 施 設	取水施設（機械・電気・計装設備一式、建屋一式、埋そく土砂V=50m ³ ほか）
被 災 状 況	越水による機械・電気・計装設備の浸水被害、取水口とゴム製ラバー取水堰の埋そく
申請額（決定額）	1,522百万円（1,522百万円）
復 旧 工 法	機械・電気・計装設備の取替え、建屋の新築・耐水化（RC造）

- 建屋内にある取水施設の機械設備（取水ポンプ4台ほか）、電気設備（高圧受電盤1台ほか）が浸水して故障し原水の供給が途絶。第三者機関（本事例では一般財団法人日本品質保証機構）による調査の結果、機器類の取り替えが必要との結果に至り、その原形復旧（位置の変更あり、要綱第3・2・イ）を採択。
- 取水口とゴム製ラバー取水堰の埋そく土砂の除去は、従前の効用（取水量）を回復するものであり、取水口から上流側の水道施設の範囲もしくは取水量を確保できる断面、ゴム製ラバー取水堰の影響範囲を災害復旧事業の対象として採択。
- ゴム製ラバー取水堰は埋そくにより査定時までに物理的に調査が不可能なため、不可視による未申請とした。
- 注意事項
 - 機械設備、電気設備等の浸水被害は、被災状況の目視確認が難しく、被災の判定に専門知識を要するため、第三者機関等の被災証明を添付。
 - 災害復旧事業の対象はあくまでも水道施設の範囲になり、その範囲を超えて他の施設（本事例では河川施設）の埋そく土砂を除去できるものではないことに注意。
- 浸水水位までの防水処置（要綱第3・2・チ）については、総合的、多角的に比較検討（①機械・電気設備自体の防水、②機械・電気設備のかさ上げ、③既存建屋の耐水化、④止水壁の新設、⑤建屋の新築・耐水化）。その結果、物理的に可能かつ経済的に有利な⑤を見込工法とした。
- ただし、機械・電気設備、建屋（耐水化のための構造計算、建築確認申請、河川・道路管理者、電気・通信事業者等との協議に伴う位置、形状・寸法、材質、仮設工の詳細）について更に検討を要するため、「その他の場合で特にその設計を協議する必要があると認める場合」の理由に当たるものとして、協議設計（方針第15・1・（四））を付し、災害復旧事業として採択。
- 協議設計のため、当該調査、測量又は試験に要する費用を測量及び試験費に計上。
- 注意事項
 - 浸水水位（被災水位）を超える想定水位（計画水位）等までの防水処置は災害復旧事業の範囲を逸脱して改良的とされるために不採択。
