# 平成26年度国際研修 専門別研修報告書

研修員氏名 : 森 勇太  
所属先 : 仙台市水道局浄水部施設課  
研修対象国 : チリ共和国 (República de Chile)  
研修期間 : 平成27年2月4日(水) から2月15日(日)  
報告書作成日 : 平成27年3月31日

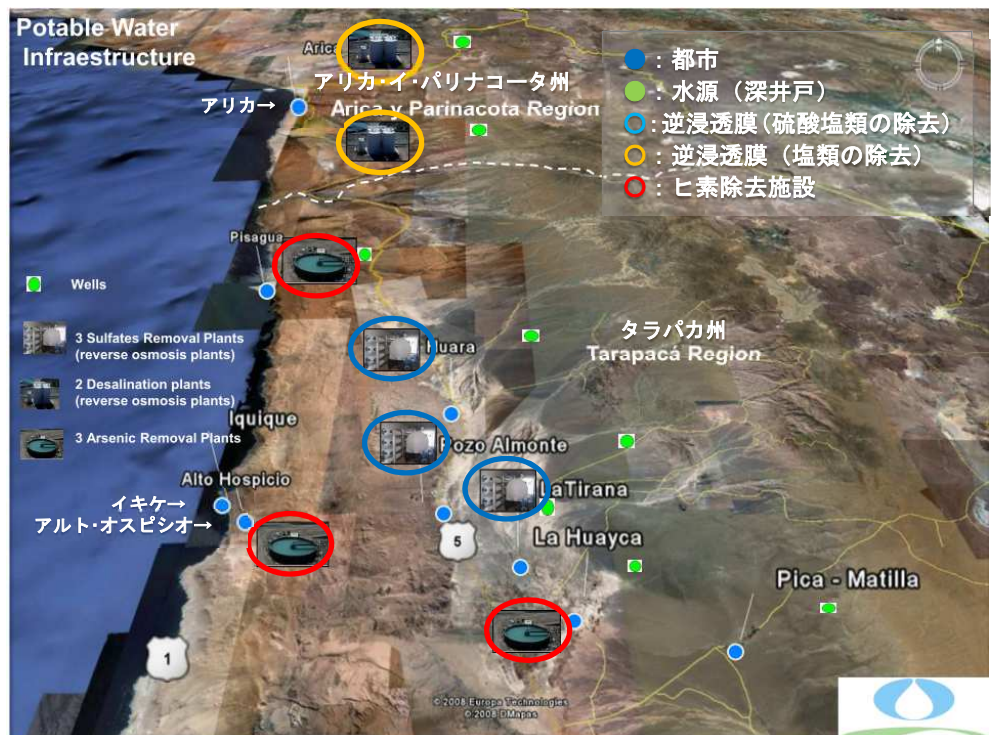
アルティプラノ社の水源と浄水場

右図は、アルティプラノ社の水源と浄水場の位置関係を示したものである。水源はほとんどが地下水であり、全部で8箇所の浄水場を所有している。

アリカでは、いくつかの谷にある深井戸が水源である。ポンプにより揚水された地下水は塩分を多く含むため、通常のろ過のみでは飲用に適さないため、海水淡水化施設のように逆浸透膜を用いて塩分

を除去している。

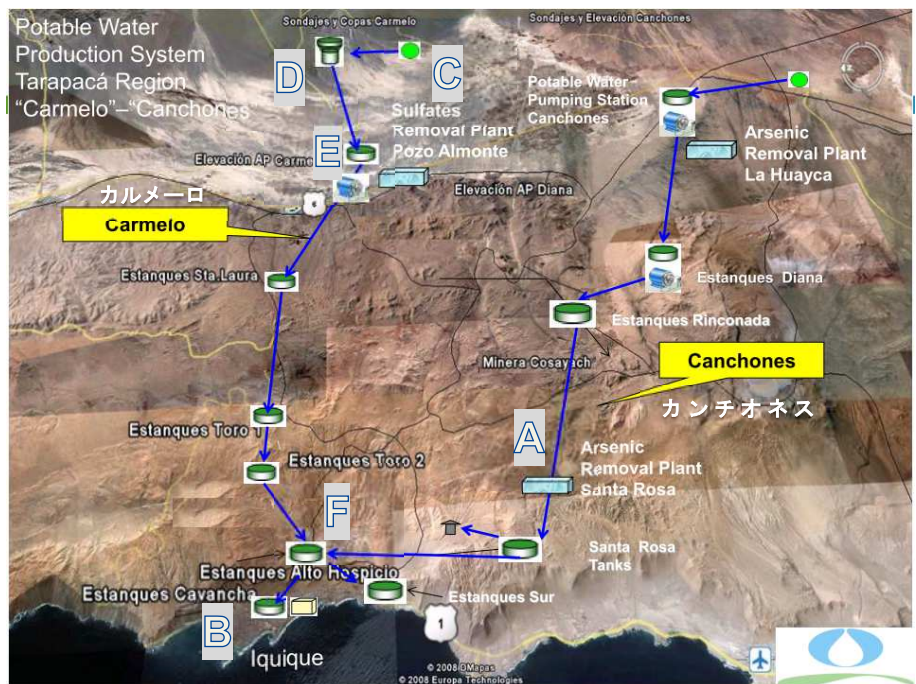
イキケへの送水ラインと視察先

右図は、州都イキケへの水源と浄水場、送水管の概略である。イキケへはカンチオネス（送水ラインは左 SP60km）とカルメーロ（送水ライン右 DIP80km）の 2 系統から供給されている。

新たに布設する管路は耐震性のある HDPE 管（柔軟性があり厚みのある高密度のポリエチレン管）を用いている。柔軟性があるため地震時の地盤変位に追従するとのことであった。小口径は 30m 巻きの管であり、口径 100 以上になると 6m 物の管となる。上水用と下水用とがあり、管の軸方向に青いラインが入っているものが上水用、入っていないものが下水道用と見分ける。上水用の HDPE 管最大口径は 1000mm であり、これ以上となる場合は、鋼管やダクタイル鋳鉄管を使用する。次からは視察した施設について述べる。

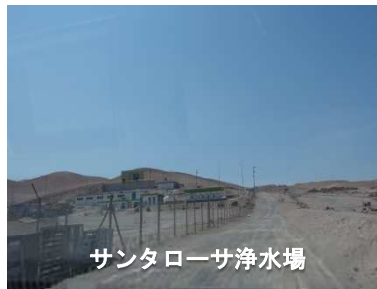
サンタローサ浄水場

砂漠の中にあるこの浄水場の処理能力は 21,600m<sup>3</sup>/日でありアルティプラノ社で一番大きい。ここでは、原水からヒ素を除去する工程を視察した。この浄水場では浄水処理前に、送水管の高低差を利用し、水力発電を行っていた（アルティプラノ社とは別の会社、水力発電を行っている場所は他に2箇所ある）。

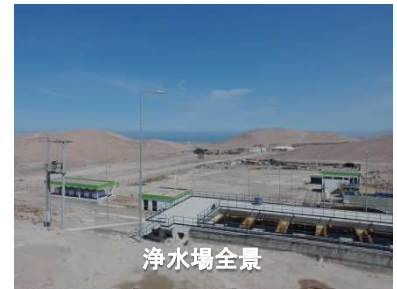
浄水場全景

浄水処理工程としては、水力発電後の原水は混和池送られ凝集剤を点滴された後、堰による落差で攪拌され、すぐにろ過池となっていた。凝集剤には、鉄塩系 (FeCl<sub>3</sub>) が使われていた。

ろ過池は全部で7池あったが、今の配水量であれば5池でまかなえるとのことであった。ろ材はアンフラサイト、砂、砂利を用いた多層ろ過となっていた。ろ過された浄水は塩素とフッ素を添加され、自然流下でカンチオネス送水管を通り送水されることとなる。送水管は砂漠の中に埋設されているが、要所にあたる仕切弁や空気弁は維持管理性優先のためか配管がむき出しとなっていた。

ろ材の洗浄は逆流洗浄と空気洗浄を組み合わせしており、少なくとも24時間に1回はろ過池を洗浄していた。排水処理に関しては、ろ過池の洗浄排水を排水池に送り、濃縮槽にて濃縮したあと、2基ある脱水機によって遠心脱水されていた。高濃度のヒ素を含んだ浄水汚泥（脱水ケーキ）は、タラパカ州隣のアントファガスタ州にある汚泥処理施設に運搬される処理されていた。

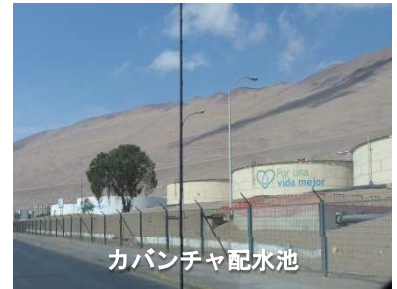
カバンチャ配水池

イキケ市街にあるカバンチャ配水池は、2池の鉄筋コンクリート製配水池と4池の鋼製配水池の計6池でイキケ市内に配水している。SISSでは配水池の清掃を年1回と推奨しているようで、この配水池ではその推奨どおり年1回、配水池を空にして清掃を行っていた。原水の水質によっては半年に1回のところもあるが、池底の堆積物を調査し、水質に悪影響が出る前に清掃しているとのことだった。

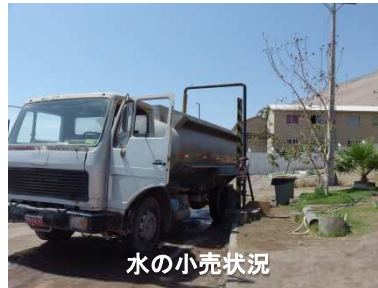
水の小売状況

敷地内には無人の浄水小売スペースがあり、視察中も何台かのタンク車が水を購入していた。購入された水は道路緑化の園芸用水や洗浄用水に使用される。

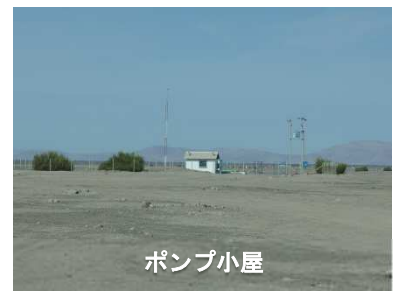
ポンプ小屋

カルメーロ送水管の水源となるパンパ地区にある深井戸を視察した。何も無い砂漠の中をしばらく進むとポンプ小屋が現れた。この地域の地下水位自体は40mほどとのことであったが、360L/分の水量を得るために、口径φ350の縦穴を200m掘り、100mの位置に水中ポンプを設置し原水を揚水していた。

水中ポンプの電力は商用電源を用いているが、停電に備えて自家発電機も備えている。敷地はフェンスで囲われており、自家発電設備の格納部屋も施錠はしてあるが、夜間に燃料の軽油が盗まれることがある。カメラでの監視や、夜間の巡回パトロー

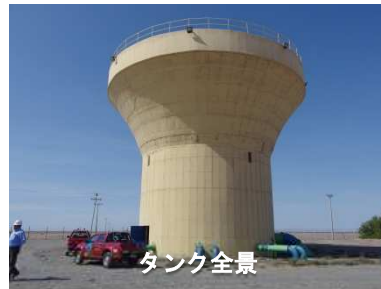
タンク全景

この施設は、8箇所の深井戸から集めた原水をいったん貯蔵するタンクである。鉄筋コンクリート製で上部に原水を貯める構造である。容量は1,000m<sup>3</sup>で高さは20mであった。

この施設は Mw10 に耐えることができる設計となっており、2014年4月の Mw8.3 の地震でも被害はなかった。

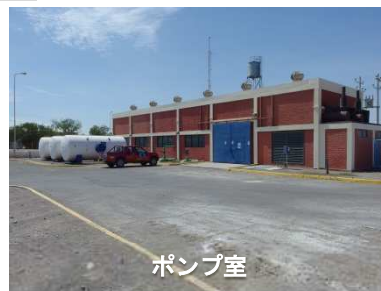
ポンプ室

原水貯蔵タンクからこの浄水場に送水される。浄水場とはいうものの、カルメーロの地下水は良質なため、原水に塩素とフッ素を添加し飲料水としていた。出来上がった飲料水は5機のポンプ（うち1台予備）により送水されていた。

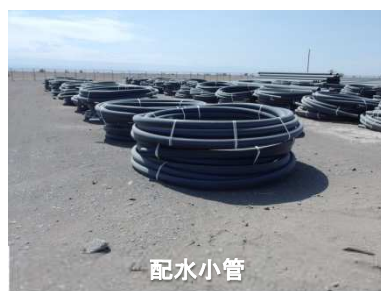
配水小管

この浄水場には資材置き場も隣接していたため見せていただいた。HDPE管の小配管や大口径管が置いてあった。野晒しとなっているが、紫外線で劣化はしないとのこと。奥には大口径のDIPも置いてあった。押し輪を使って接合するようだったが接合された様子を確認することはできなかった。

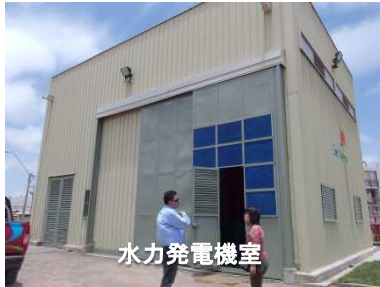
水力発電機室

アルト・オスピシオ配水池に隣接している水力発電施設を視察した。水力発電はアルティプラノ社ではなく、別会社のエネル・ヌエバスが運営している。3箇所で水力発電を行っており、この場所ですべての水力発電機を監視している。監視画面で確認したところ、視察時の発電量は本施設とトロ2が1.0MW、サンタ・ローサは400kWの発電量となっていた。

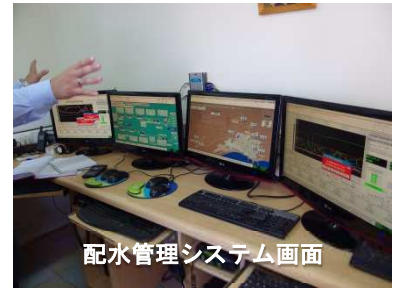
配水管理システム画面

アルティプラノ社では、本社とは別の場所に配水管理センターがあった。タラパカ州とパリナコータ州の水運用について24時間監視している。配水管理システムでは、有事の際は、遠隔操作によるバルブ操作で二次災害防止策をとることができる。また、携帯端末（スマートフォン）でも配水量の確認が随時行えるシステムを持っていた。

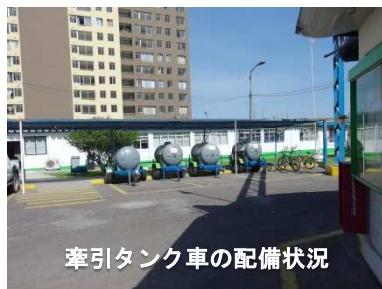
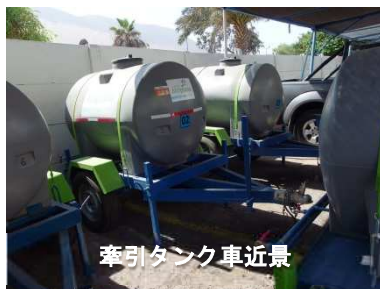
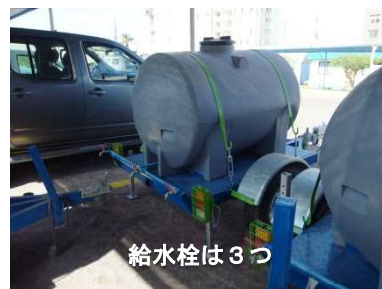
緊急時の対応マニュアルがあり、どこで誰が何をするのが決まっていた。例えばイキケで地震の場合であるが、まず深井戸の揚水ポンプを停止し、配水所の流出弁も閉栓する。上流から次々に閉栓していくため、市内は断水となる。これらのポンプ停止やバルブ閉の操作はテレメータによる遠隔操作で行う。閉操作を行う理由は、砂地の地山は水を含むと崩壊してしまうため、漏水があると土砂崩れが起こり人的被害の恐れがあることから被害を最小限にするためである。また、市内が断水となることから配水池の水を応急給水用に確保することも目的である。

バルブ操作が完了したら現場へと職員を派遣して、目視による異常確認を実施する。ここで異常があれば修繕工事を手配する。目視での異常が確認できなければ、配水流量を確認しつつ上流から開栓していく。このとき通常時と変わらない配水量であれば問題ないと判断できるが、配水流量が過大であれば漏水の疑いがあるため、当該区間のバルブをいったん閉栓し漏水調査や修繕を行う。イキケは3つのエリアから構成されており、南のエリアから上記の確認作業を行い異常の有無を確認する。

断水中、市内への応急給水には給水車を使っていたが、他にも給水タンクを牽引するタイプもあった。この牽引タンクには蛇口が3栓付いており、容量は1m<sup>3</sup>であった。チリでは2000cc以上の車両であれば牽引装置がついているようで、自動車を運転できる免許があれば誰でも牽引できるとのことであった。

地震時の対応イメージ

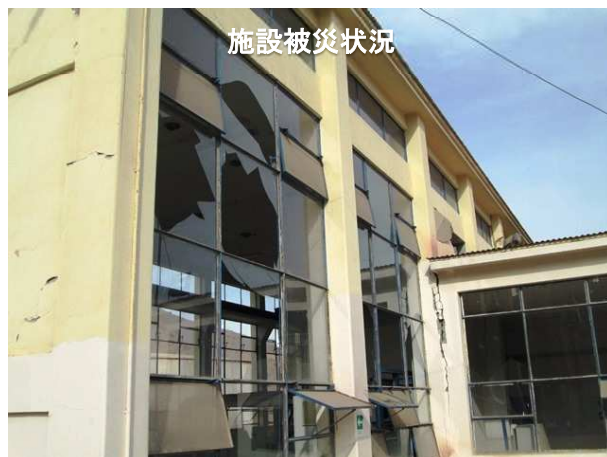
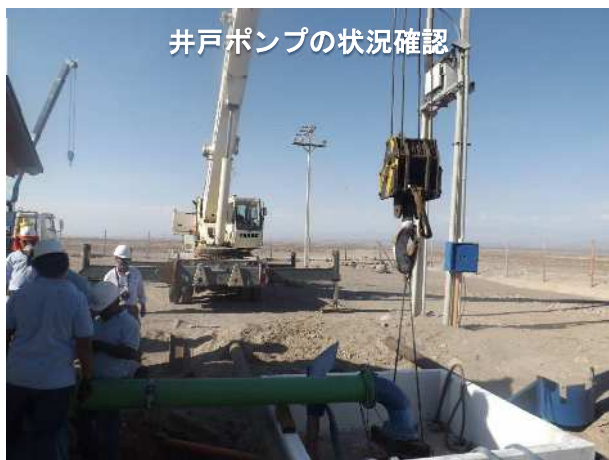
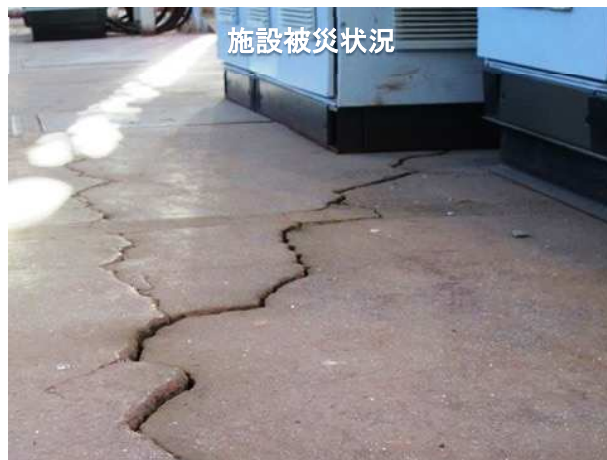
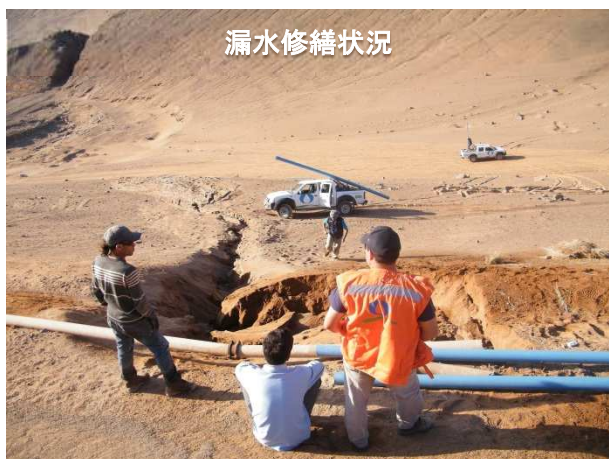
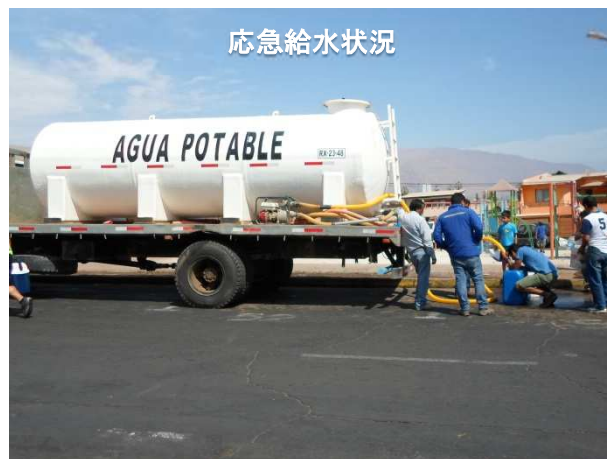
2014年4月1日の地震被害状況について調査した。この地震でも前述のマニュアルに沿って断水が行われた。小配管に被害はあったものの配水池などの重要施設には大きな影響はなかったようである。地震の際は、管路に異常がないかの確認作業中は市内が断水となる。断水の間地震に伴う火災が発生した場合に備えて、防火水槽のような施設が市内に点在していることからすぐに悪影響が出ることはないとのことであった。

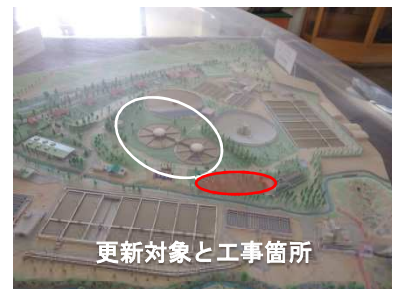
浄水場内に施工中の現場があったため工事の内容を聞いてみると、古いろ過池の更新のために、空きスペースに仮設のろ過池を作っているとのことであった。

更新対象と工事箇所

より薬品工場が被災したことによって自国内での塩素入手が困難になったことから、隣国より塩素を輸入し対処したとのお話を伺うことができた。我々も浄水処理には薬品が欠かせないことから、薬品の供給元について常に意識しなければならないと感じた。また大規模浄水場内での沈殿池更新工事に関して、仮設の沈殿池を築造しての更新はスペースがあるからこそできることかもしれないが、本市においても今後の更新計画の参考となるものであった。場内寒冷な南部の各都市においては、給水装置の凍結対策についての広報を実施しているにもかかわらず、例年凍結事故が絶えないといった話があった。本市でも冬季には凍結注意の広報を実施しているものの、寒波によって給水装置の凍結事故が絶えない。国は違っても共通の課題があると感じることができた。

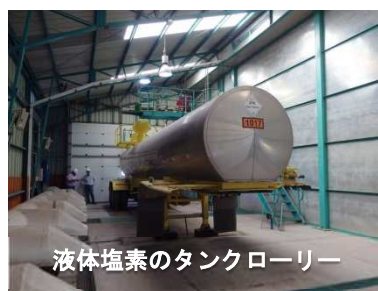
浄水工程は時間の関係で見る事が出来なかったが、この浄水場で特徴的な設備を見学した。大規模であるこの浄水場では、浄水に添加する塩素について、タンクローリー2台分のタンクを倉庫に置いており、空になったらタンクごと交換するという仕組みをとっていた。使用する塩素は液体塩素 (Cl<sub>2</sub>+H<sub>2</sub>O) で純度は 99.8% もあり、大変危険なため安全には十分配慮しているとのことであった。施設の近くには緊急時の換気装置や目や手を洗う洗浄装置も常設してあった。また、フッ素についても大容量のタンクに貯蔵していた。

液体塩素のタンクローリー

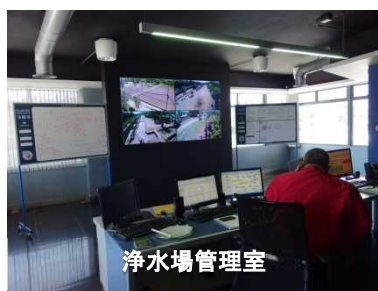
この浄水場ではアンディーナス社の浄水場17箇所の浄水場すべての運転管理をこの浄水場の管理室で行っていた。各浄水場にも職員はいるが維持管理作業をするのみとのことだった。

浄水場管理室

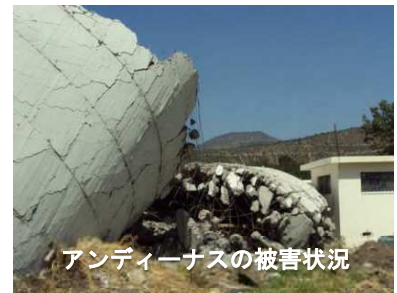
アンディーナスの被害状況

アンディーナス社でも浄水への塩素の注入にガスボンベを使用しているところが多いが、塩素工場のあるコンセプション（震源の近くの都市）が被災し塩素の供給が絶たれてしまった。1ヶ月程度で塩素工場が復旧したものの、この間隣国のアルゼンチンから塩素ボンベを輸入して耐え凌いだとのこと。施設の被害としては、高架水槽タイプの配水池が1基倒壊した。これは古い施設だったため、耐震性が低かった事と併せて地盤も悪かったことが原因とのことであった。また管路の漏水も多数発生したようだ。配水施設耐震診断についての重要性は理解しているが実施には至っていないとの説明を受けた。

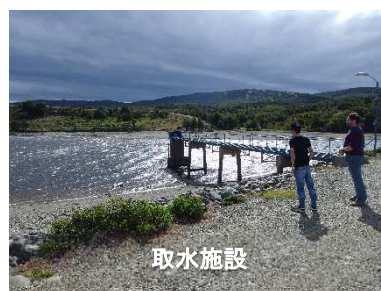
本研修ではラグナ・リンチを視察した。冬期に湖面が凍結してしまうため8mの深さから取水している。取水された原水は土手をくぐって導水路（小川）へ流れていた。さらに下流で別系統の水源地と合流し、浄水場に導水される。冬期は、小川も凍結してしまうため取水不良にならないように巡回点検している。また、この地方は季節を問わず常に強風が吹いていた。

取水施設

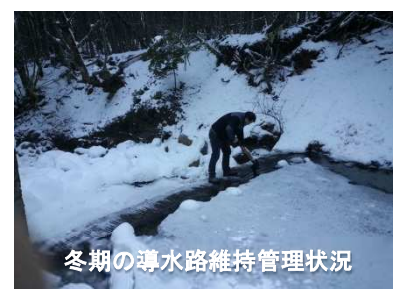
冬期の導水路維持管理状況

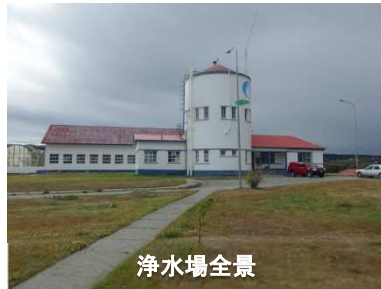
プンタ・アレナス浄水場のろ過方式は、高速凝集沈殿ろ過方式。ここでは凝集剤に硫酸アルミニウム ( $\text{Al}_2(\text{SO}_4)_3$ ) とポリ塩化アルミニウム (PAC) を混合して添加していた。比率は硫酸アルミニウム 800kg に対し PAC を 1~2kg とのことであった。また pH 調整剤として水酸化ナトリウムを利用していた。昔は鉄塩系凝集剤 ( $\text{FeCl}_3$ ) を使っていたそうだが、添加量が多く、寒冷地では温度管理も難しいため、現在の方式に切り替えたとのこと。また、ろ過された浄水にフッ素を添加していた。マガジャネスでは塩素添加に塩素ガスを用いておりガスを水に溶かしたものを浄水に添加していた。塩素ガスは猛毒で大変危険だが、一番入手し易く、安価なため仕方なく利用しているとのことだった。

浄水場全景

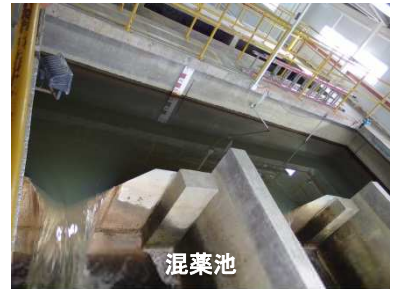
混薬池

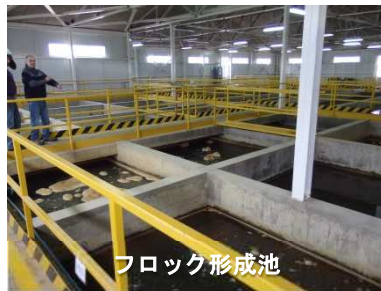
フロック形成池

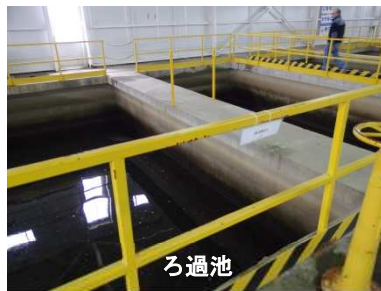
ろ過池

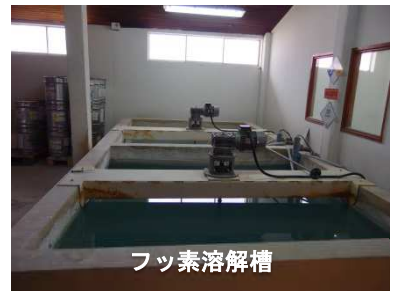
フッ素溶解槽

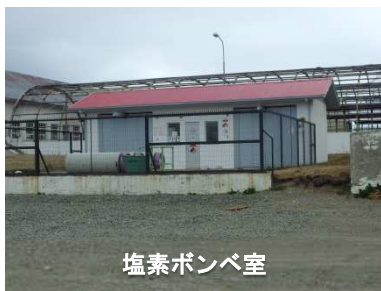
塩素ポンベ室

浄水に塩素を添加している塩素ポンベに関して、数年前に塩素ガスが漏れる事故があったそうで、塩素ガスの取り扱いや安全対策に対して非常に神経質となっていた。今回は浄水場内や取水施設の視察のみだったのだが、ヘルメットはもちろんのこと、安全靴を履かなくては見学をさせてもらえないなど安全対策が徹底していた。

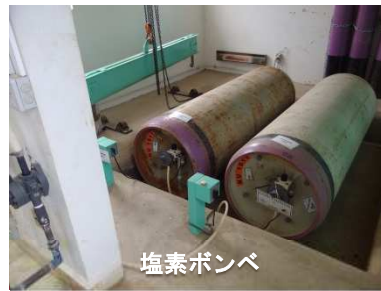
塩素ポンベ

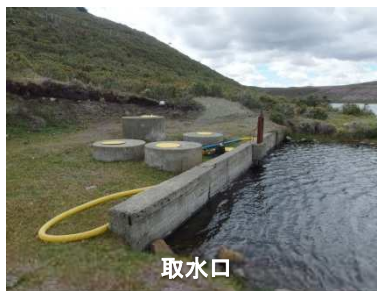
ポルベニールはマゼラン海峡を横断したフエゴ島にある。ラグナ・シン・ノンブレという池（名前のない湖、という湖）から取水している。ここも凍結対策で取水口は水深 8m の位置にある。取水口の周りが砂質土のため、定期的に堆積した砂をポンプで取り除いている（黄色いホースは堆砂除去用）。この湖にはビーバーが多く生息しているため、巣が取水の妨げになることがあるため、巣やビーバーを駆除していた。

取水口

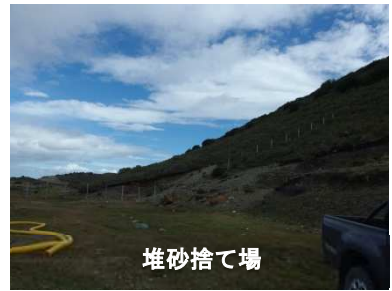
堆砂捨て場

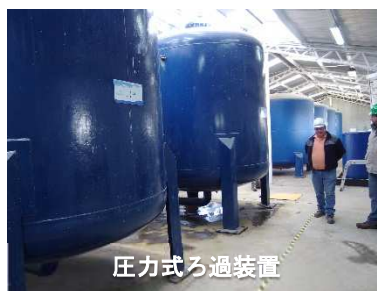
ポルベニール浄水場では、圧力式ろ過方式で浄水処理を行っていた。

昨年末までは4基のフィルターで運用していたが、2基増設したとのこと。通常は4台運転で充分賄えるが、予備基として2基追加したそう。このタンク内のろ材は、3～5年で交換するそう。ろ材にはアンスラサイト、砂、砂利が入っていた。通常時は1日1～2回の洗浄を行うそうである。この浄水場もプエルトナタレスと同様に硫酸アルミニウムとPACで凝集し、得られた浄水にフッ素と塩素を添加し、5つある配水タンクに貯蔵した水を自然流下で配水していた。

圧力式ろ過装置

南極に近い寒冷な気候が特徴のマガジャネス州の各都市では、点在する給水エリアについて水源と浄水場を視察することができた。広範囲にわたる給水エリアでの維持管理をなるべく少ない人数で行うため、制御系を自動化するなど最新の設備を導入していた。また、小規模な浄水場では圧力式のろ過装置を用いており、ろ過装置の洗浄状況を見せていただいた。稼動している圧力式ろ過装置を見たのは初めてであったが、構造が簡単なので維持管理し易いとの説明を受けた。最新式の設備を導入している一方で、マガジャネス社の管理する配水施設には竣工後半世紀以上経過した施設もあり、経年劣化しているものも見受けられた。しかし、今のところ不具合は発生しておらず、地震もめったに発生しない地域であることから、それら施設の更新計画はないとのことであった。

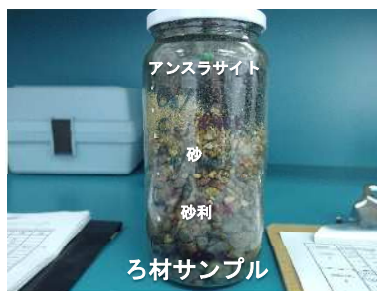
ろ材サンプル

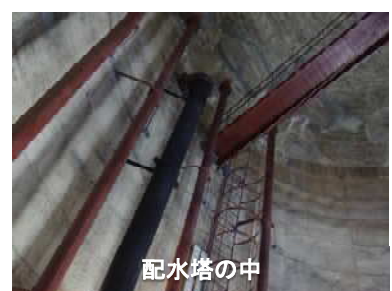
ここで印象的だったのは、背の高い配水塔である。RC製であり、全てが水で満たされているわけではなく、塔上部に300m<sup>3</sup>のタンクがあった。

配水塔の中

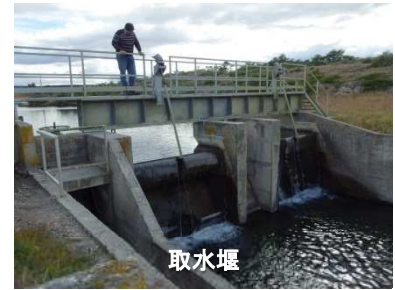
プエルト・ナタレスの水源地はドゥメストレ川である。浄水場から取水口までは 7.8km 離れており口径 250mm と 300mm の 2 本の管路で導水していた。取水施設までの道のりは、地権者が違うために 9 つの門を開けないとたどり着くことができなかった。途中の門内では牛が放牧されており、牛を退けるのに時間を要するなど維持管理は大変そうであった。取水した水は沈砂池を経てから導水管に入っていた。導水管は起伏が激しいため 21 個もの空気弁がついていた。

取水堰

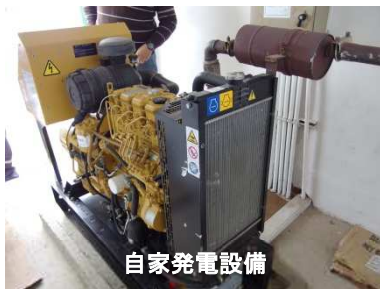
夏季は定期的に巡回するが、冬期は 1 人が常駐し取水施設の監視にあたる。取水ゲートや家の電力はすべて自家発電設備でまかない、50L の燃料で 27h 稼働するとのこと。また移動手段は馬となる。

自家発電設備

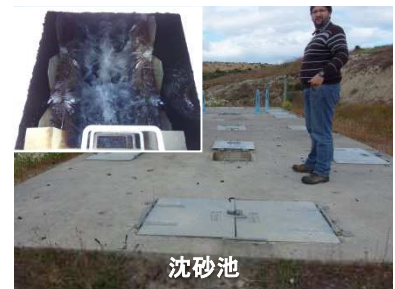
沈砂池

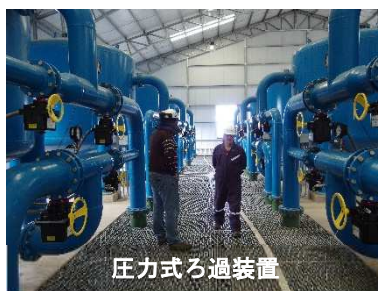
プエルト・ナタレス浄水場は、ポルベニール浄水場と同様に圧力タンクを用いた高速ろ過方式であった。8 台の圧力フィルターがあり、年 1 箇所、8 年で 8 基すべてのろ材を交換しているとのことであった。排泥池も見せてもらったが、ちょうどフィルター洗浄の時間だったため排水が流れ込んできた。排泥池に溜まった汚泥は、自然に濃縮されていた。溢れたうわ水は、下水道管に繋がれたオーバーフロー管によって直接下水道に流れるようになっていた。池底に溜まった

圧力ろ過装置

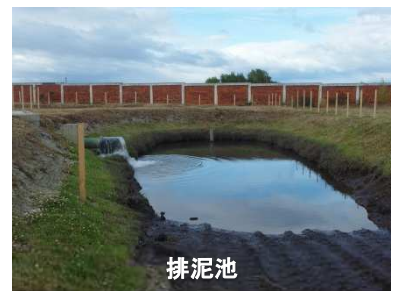
排泥池

汚泥は年1回収集し捨てに行くとのことだった。

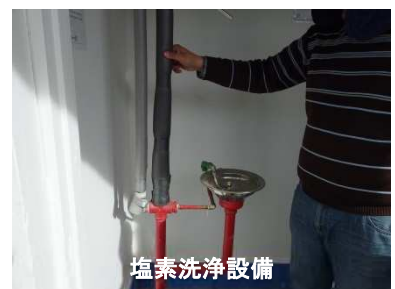
塩素洗浄設備

ここでも凝集剤は硫酸アルミニウムと PAC を用いていたが、比率は1対5となっていた。フッ素は3,000Lの水に10.5kg入れていた。この浄水場でも塩素の注入にはガスポンプを採用していた。ガス漏れに備え、身体に付着した塩素を洗い流す設備があり、配管には防凍が施されていた。

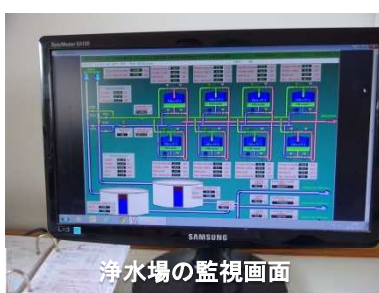
配水管理システムでは浄水場の運転確認や配水量の確認もできる。このシステムは、下水道のシステムと統合されており、下水道担当職員でも操作ができるようになっていた。また、GISシステムもっており、

浄水場の監視画面

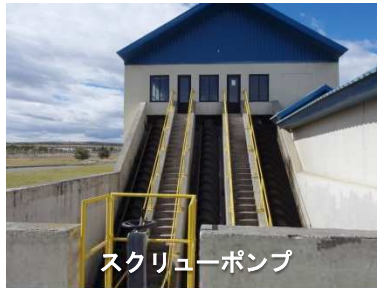
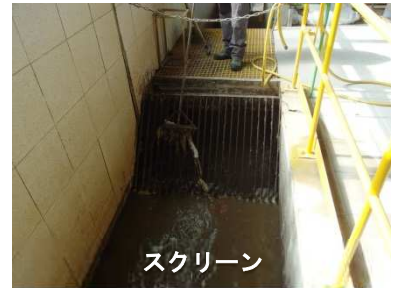
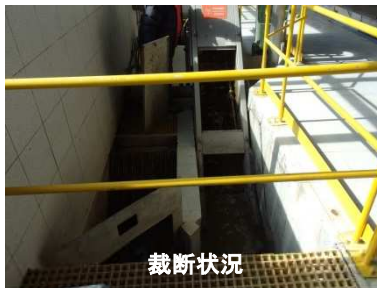
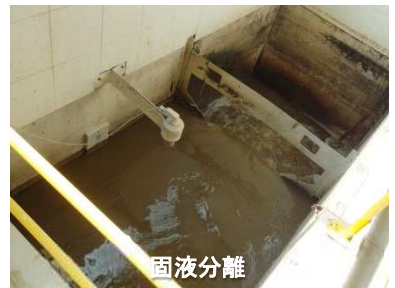
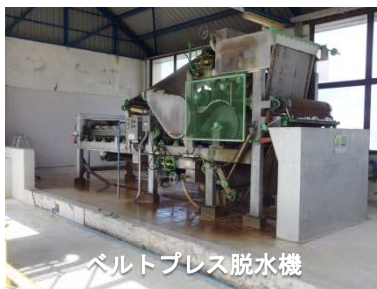
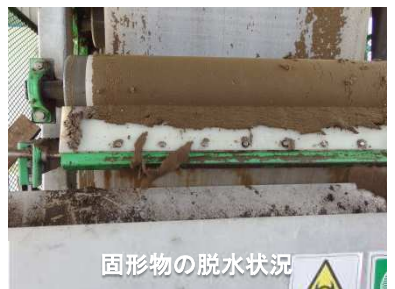
ここに集まった汚水はスクリーポンプで処理場の2階部分へ運ばれる。ポンプは汚水の水位によって稼働台数が変わるが、この視察時は1台運転であった。運ばれた汚水はスクリーンで大きなごみが除去され定期的に手作業で撤去していた。スクリーンで除去し切れなかった小さいゴミは裁断機で粉々にされていた。その後、沈殿物は脱水機にかけられる。脱水された汚泥(沈殿物)は1階部分に送られ、石灰と混合されて家畜用飼料の肥料となる。

一方、汚水は曝気槽(生物反応槽)で攪拌されたのち、うわ水が次の工程でゆっくり攪拌されていた。攪拌処理されたうわ水は紫外線を照射された後、海に放流されていた。

下水処理場には最新設備が配備しており、机上のパソコン端末で場内すべての遠隔操作が可能となっていた。
